Exkursion Basel 2021

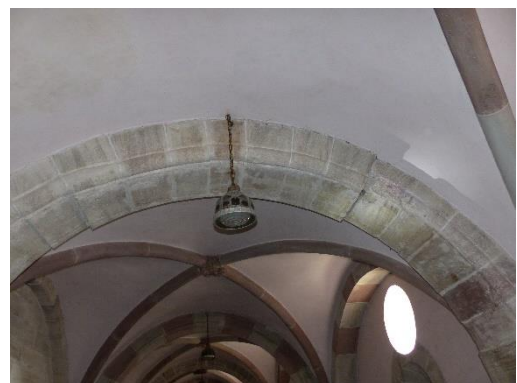
2: Verschiebungen des Gewölbegens im Seitenschiff

Die Verschiebungen des Gewölbegens im Seitenschiff werden aber darauf zurückgeführt.

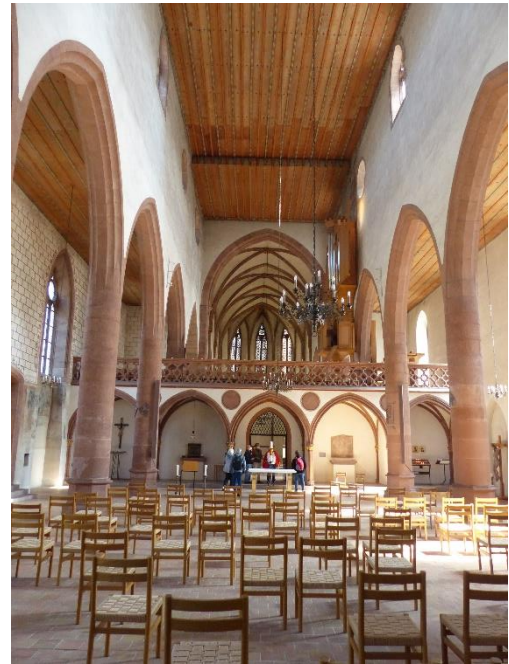
3: Predigerkirche Blick zum teilweise transparenten Lettner

Auf unserem Spaziergang durch die Altstadt haben wir die Predigerkirche besichtigt, deren Chor 1269 geweiht wurde und als erste gotische Kirche am Oberrhein gilt. Leutkirche und Chor werden durch einen teilweise transparenten Lettner getrennt. Hier sollen nach Angabe der Literatur große Teile durch das Erdbeben verloren gegangen sein. Die erhaltenen Fresken gehen auf Renovationen nach 1356 zurück.

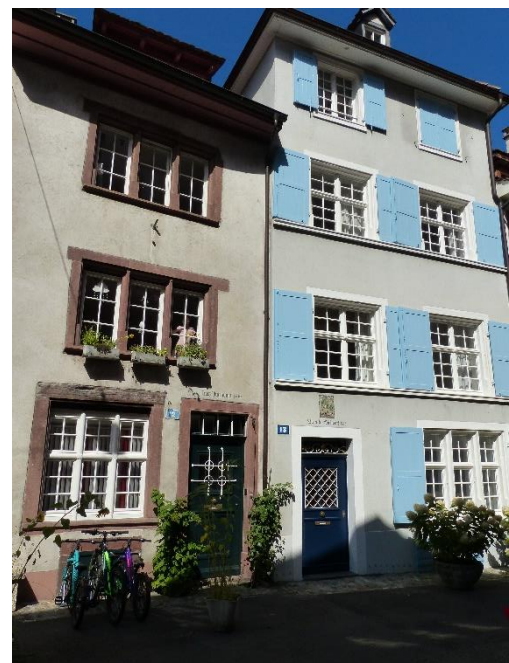
4: Wohngebäude in der Altstadt um ca. 1300 und teilweise früher

Auf dem Weg zu einer kleinen Ausstellung zum Erdbeben am 18. Oktober 1356 im ehemaligen Eckturm der Burkhardischen Stadtmauer haben wir in der Altstadt viele heute noch genutzte Wohn- und Geschäftshäuser aus der Zeit um 1300 in Augenschein nehmen können.

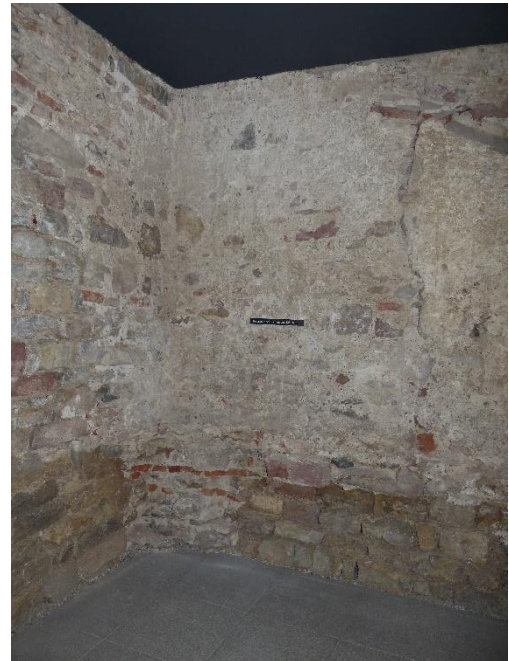
4: Reparatur der Burkhardtschen Stadtmauer von ca. 1358

Im Inneren der Burkhardtschen Stadtmauer sind Abbruchstellen erkennbar, die mit dem großen Erdbeben 1356 in Zusammenhang gebracht werden. Die Reparatur wird auf ca. 1358 datiert.
